# Constat visuel du bâtiment

12 route du Col, 74290 Talloires-Montmin

Dossier prj\_8f809bf6e7484367 · 2026-08-31T12:19:56+00:00

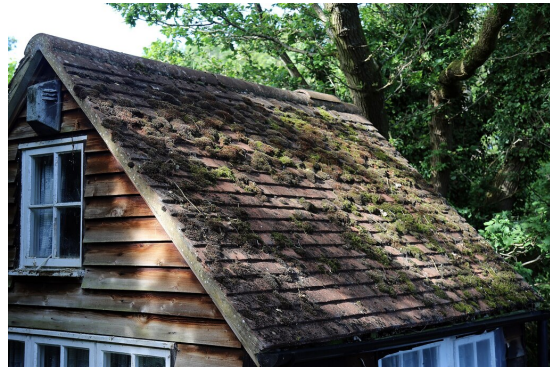
roof\_south

ob\_d74c6b11176e40cf · végétation et mousses · modere · partiel · état proposé 2 · OBSERVED

Mousse dense visible sur plusieurs tuiles du versant exposé, en nappe continue près du rive.

Localisation: versant principal, rive basse · pin 3D versant A
